船種	ミヤマ MF230II (サイズ: 23ft)		
サイズ(船検証)	全長: 6.17m 全幅: 2.34m 全深: 1.08m		
登録年式	1991(平成3)年	製造年式	—
航行区域	限定沿海	定員	6人
船底塗装歴	あり	次回船検	中間検査(2024年05月14日)
清水タンク容量	—	保管状態	係留
取材	あり	出品エリア	神奈川(関東)

1991年（平成3年）5月15日 国内新造進水登録のミヤマ MF230IIです。

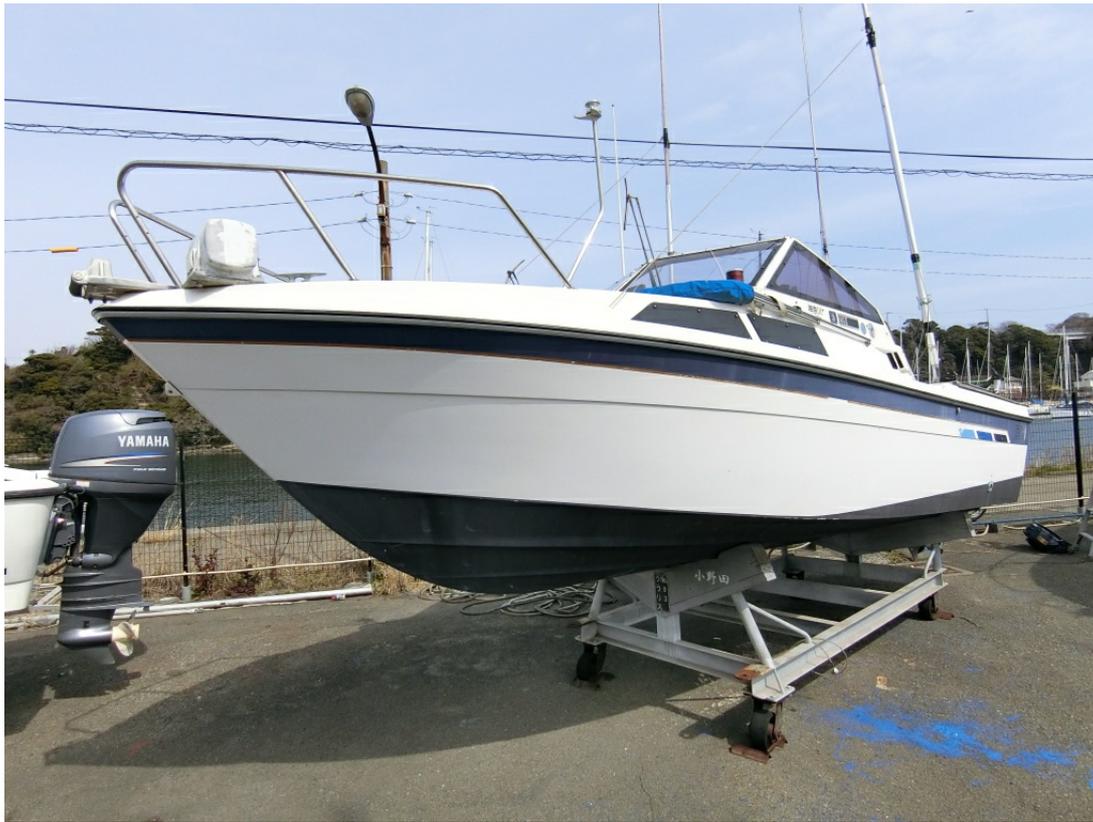
エンジン始動しますがジャンク扱いでお考え下さい。
