基本情報

船種	ヤマハ UF-20 (ER7) (サイズ : 20ft)		
サイズ(船検証)	全長 : 5.38m 全幅 : 1.95m 全深 : 0.87m		
登録年式	1991(平成3)年	製造年式	—
航行区域	限定沿海	定員	4人
船底塗装歴	あり	次回船検	中間検査(2024年12月01日)
清水タンク容量	—	保管状態	係留
取材	あり	出品エリア	山口(中四国)
注意事項	・本艇は河川に係留保管されていますので見学試乗の場合は事前に港に出してください。 必要があります。ご希望の場合は数日前にご連絡ください。

1991年式のヤマハ UF-20 (ER7) のご紹介です。

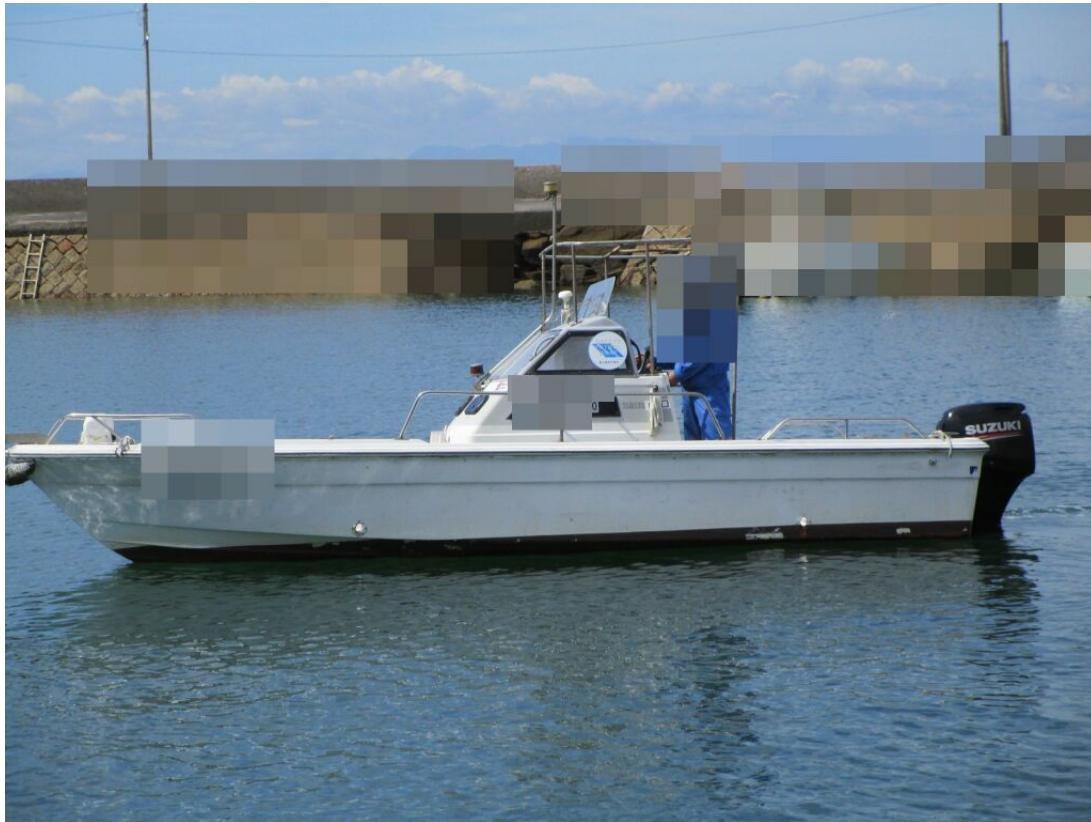
newエンジンに積み替えてあります！
