基本情報

| 船種 | ヤンマー LF23Z2 サルパII (サイズ：23ft) | | |

2010年（平成22年）5月 国内新造進水登録のヤンマー LF23Z2 サルパIIです。

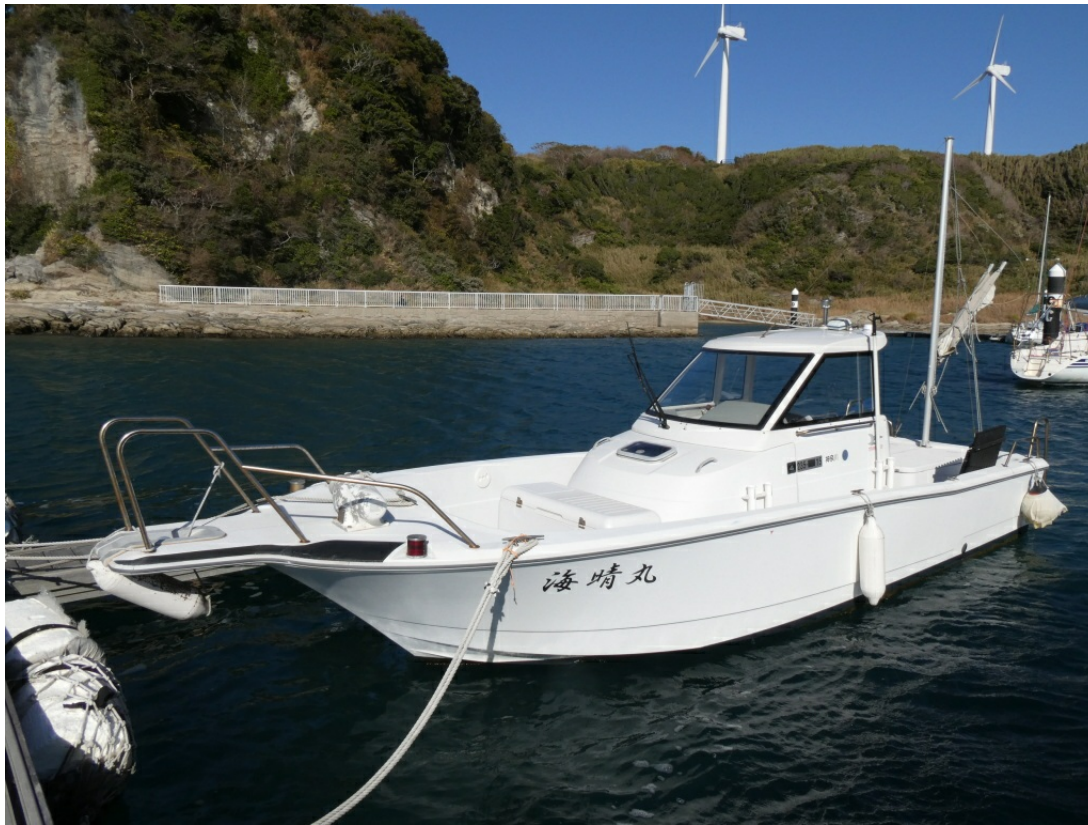
細かく見ると指摘すべき箇所（ガンネルの部分的な割れやハルのフェンダーによるガム汚れ等）はありますが、全体的に状態は悪く無く、使用にともなうデッキ上の汚れなどもありますが、年式からすると状態は良いと思います。

この船の一番気になる個所が、船首部分の修復箇所です。

2019年の台風の際に、船首が棧橋に何度も当たり、割れてしまったそうです。

そのキズを修復していますので、ハル部分にも良く見ると補修跡がありますし、バウスプリッド周辺に黒い補修跡が見られます。
