昭和の頑丈ハルと広いデッキ！カスタムベースに最適なSR-24

船種	ヤマハ SR-24 (サイズ : 24ft)		
サイズ(船検証)	全長 : 6.60m 全幅 : 2.45m 全深 : 1.10m		
進水年月日	1985(昭和60)年5月	製造年式	—
航行区域	限定沿海	定員	8人
船底塗装歴	あり	次回船検	本検査(2027年04月29日)
清水タンク容量	—	保管状態	係留
取材	あり	出品エリア	神奈川(関東)

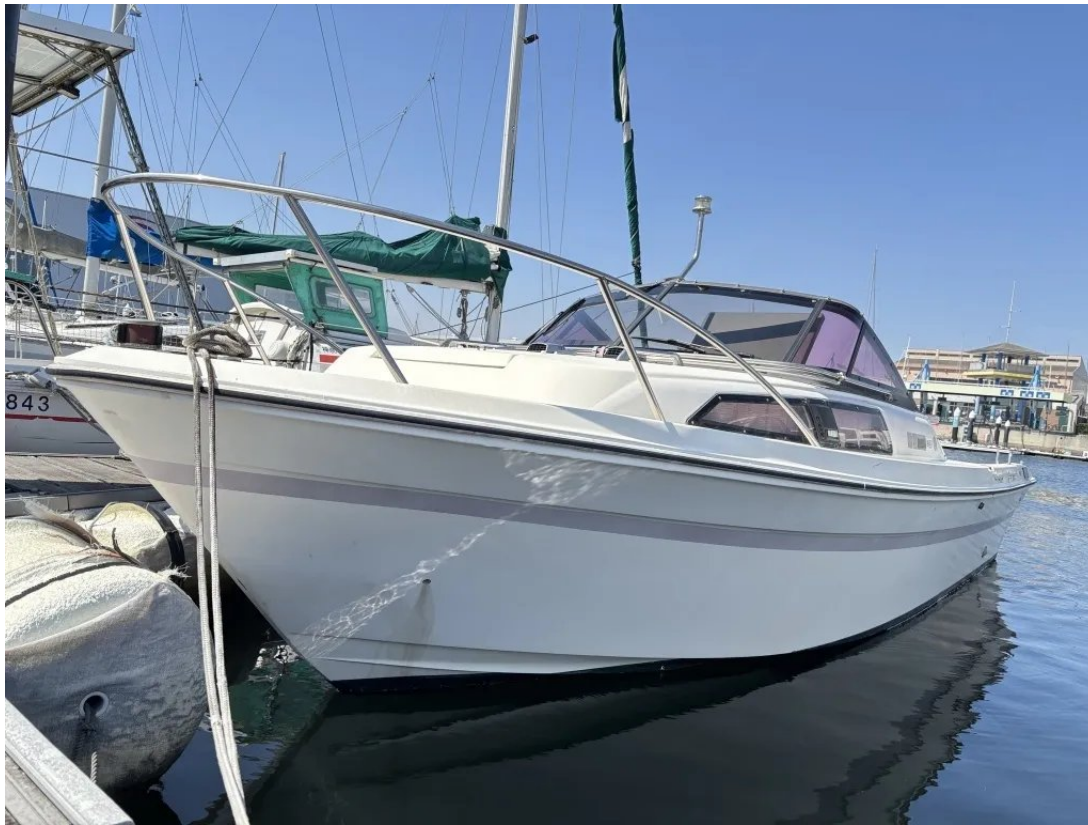
1985年（昭和60年）に進水したヤマハの代表的なカディキャビン（スポーツクルーザー）艇「SR-24」です。進水から約40年が経過しているため、ハル（船体）の光沢は失われ、各金属パーツのサビやカバー類など、年式相応の経年劣化が見受けられます。

船体全体に色褪せやチョーキング（粉吹き）など、年式相応の劣化が進行しており、FRP表面に光沢（ツヤ）は残っていません。

しかし、当時のヤマハ艇ならではの分厚く頑丈なFRP構造により、目視範囲において船体の基本骨格に関わるような深刻な割れや致命的なダメージは見当たらず、ベース艇としての剛性は保たれている印象です。
