レストアベース艇としてお考え下さい。

| 船種 | ニュージャパンマリン NSC265 (サイズ：26ft) | | |

2021年（令和3年）9月 国内新造進水登録のニュージャパンマリン NSC265です。

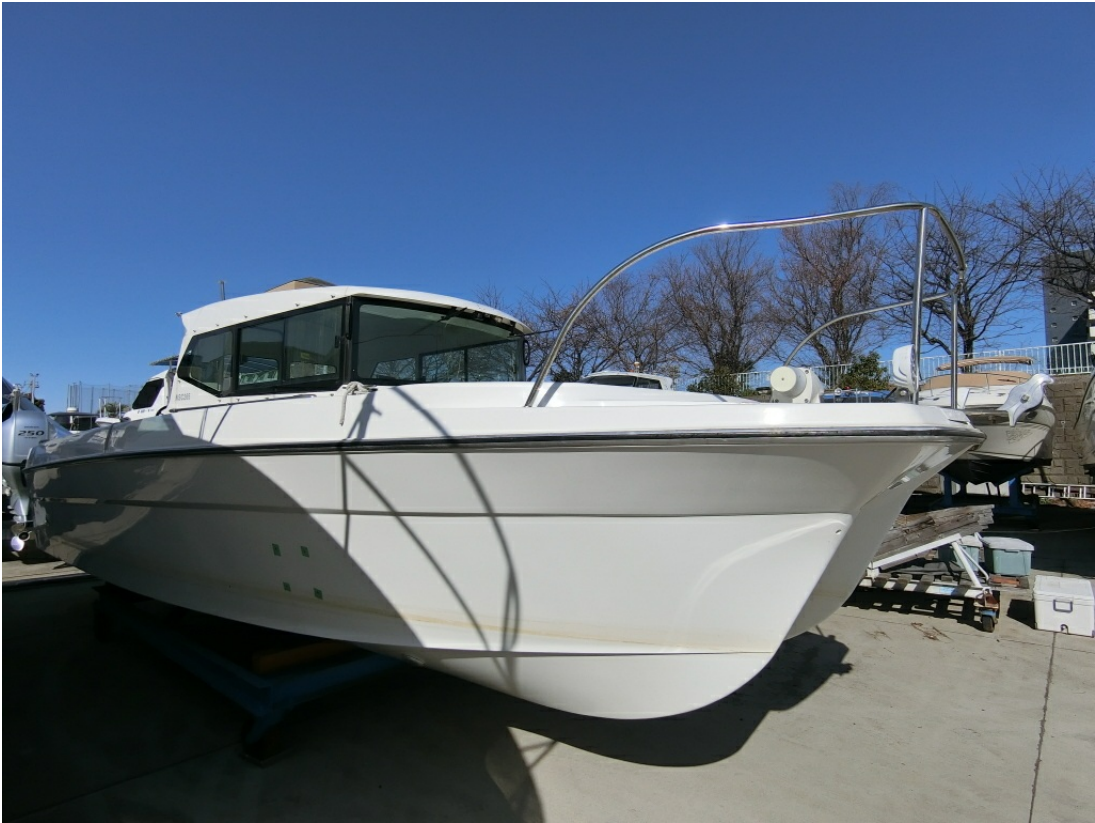
登録から未だ3年半ほどの新しい艇ですが、オーナーさんがご自分でかなり穴を開けて改造されている上に、デッキマットを剥がした跡などがかなり汚くなっており、正直レストアベースとしてお考えいただく状態だと思います。FRPの穴なども多く、一般の方よりはレストアを行っている業者さんなどが購入されるのが良いのではと考えております。
