売却価格：30万円

船種	ニュージャパンヨット インペリアル21 (サイズ：21ft)		
サイズ(船検証)	全長：6.15m 全幅：2.30m 全深：0.84m		
初年度登録	1980(昭和55)年	製造年式	—
航行区域	限定沿海	定員	8人
船底塗装歴	あり	次回船検	船検切れ
清水タンク容量	—	保管状態	係留
取材	あり	出品エリア	神奈川(関東)

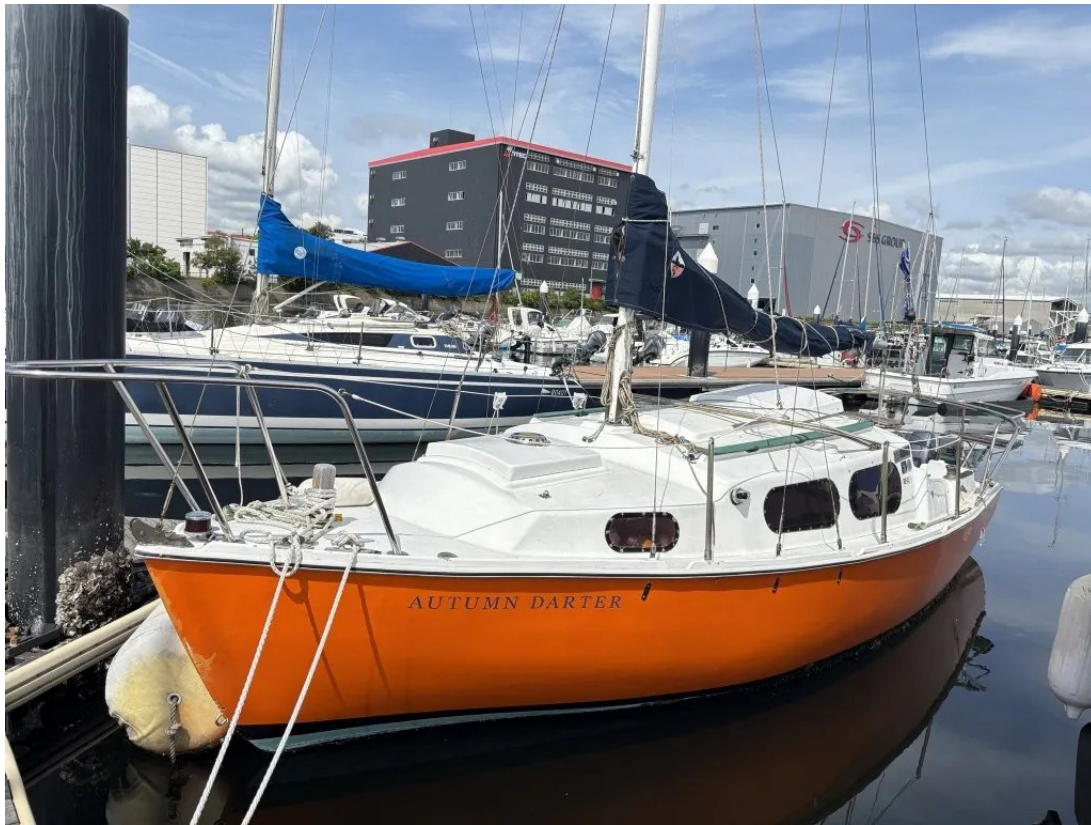
昭和55年登録という日本のヨット史に残る希少なモデルです。

コンパクトな21フィートながら個室トイレ空間を備えるなど、当時の趣を感じさせる設計が魅力です。

一方で、約2年弱の長期保管に伴い、搭載エンジンは現在不動状態となっております。

また、内外装の塗装剥がれや木部・FRPの経年劣化など、全体的に手を入れる必要がございます。
