| 船種 | ヤマハ UF-25 (サイズ：25ft) | | |
| サイズ(船検証) | 全長：6.80m 全幅：2.55m 全深：1.08m | | |
| 進水年月日 | 1990(平成2)年8月 | 製造年式 | － |

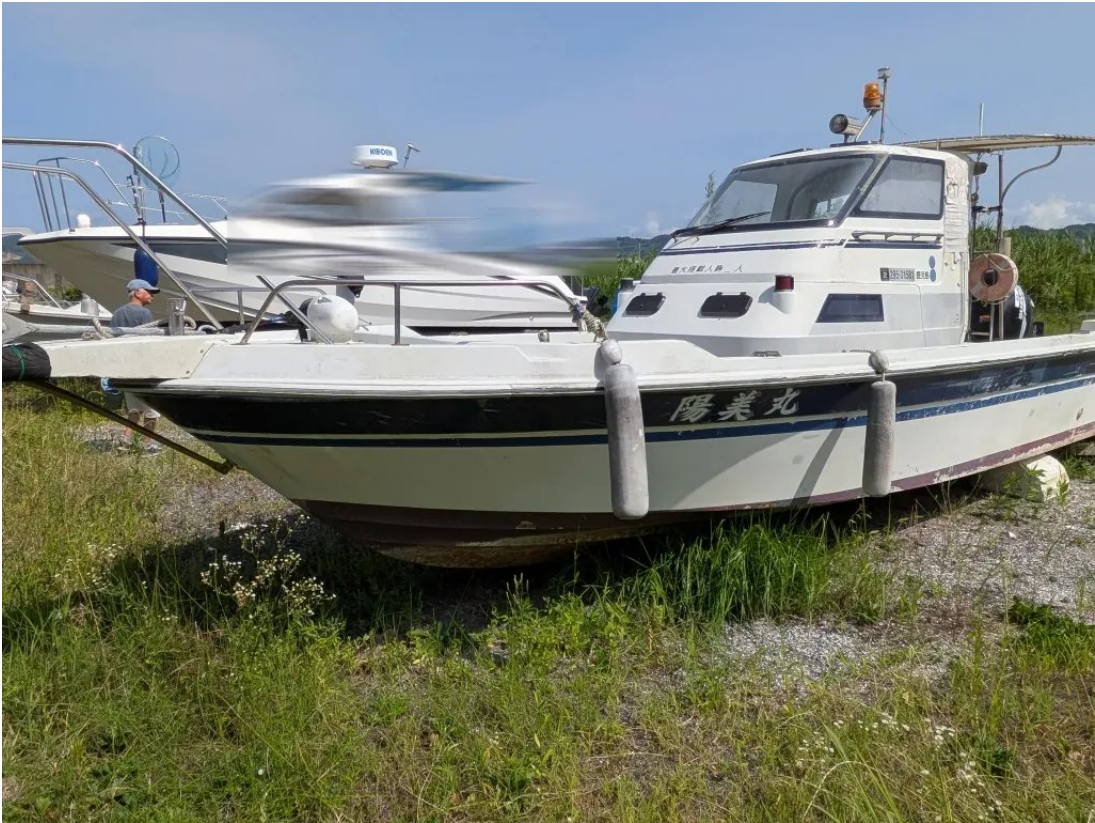
現在は写真のとおり陸上保管しております。ご使用やご試乗の際には、艇の上下架作業が必要となるため、その都度上下架料金が発生いたします。

約1か月前までは洋上保管にて釣りに使用されておりましたが、台風の接近を機に上架し、現在は陸上保管へ切り替えられています。
